## ISOLEREN TOT DE ERFGRENS

# Twee kantoren duurzaam gekoppeld

Twee naast elkaar gelegen kantoren aan De Molen in Houten zijn met een stuk houtskeletbouw aan elkaar gekoppeld tot één kantoorpand. Ook de binnen- en buitenkant van beide delen voldoen weer helemaal aan de hedendaagse maatstaven voor duurzaamheid, al liep dat met de buitengevel wat anders dan normaal.

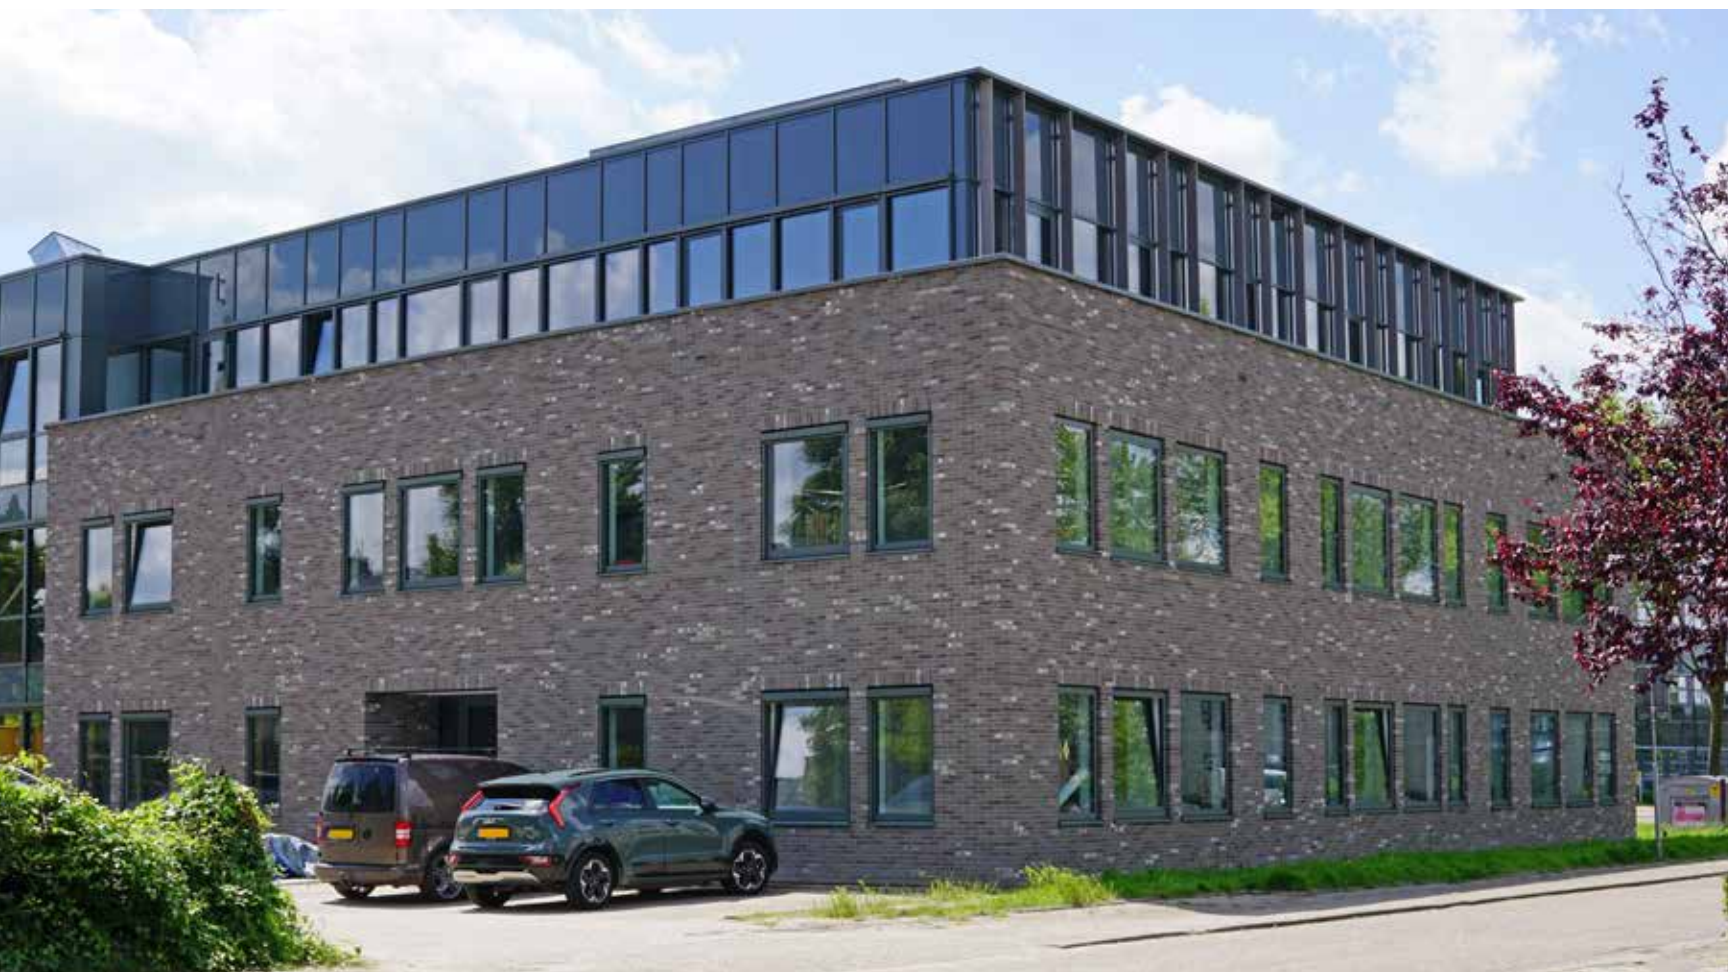
Achtergevel linker deel.

lijn zou komen. Daarom is eerst het complete buitenblad gesloopt. Daarna is door IJsselmonde op het binnenspouwblad een 18 centimeter dik isolatiepakket aangebracht dat vervolgens is afgewerkt met gevelstrips van STO Isoned B.V. Die gevelstrips zijn qua kleur en structuur speciaal gemaakt voor dit project, op verzoek van de architect.

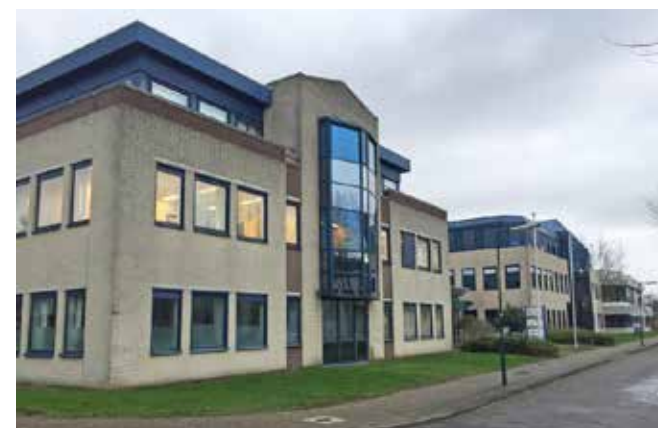
Oude situatie.

waren twee slecht geïsoleerde gebouwen die met een vliesgevel aan elkaar waren verbonden. Tussen deze kantoren was een soort kantine gebouwd, die we tot de funderingsbalken hebben gesloopt. Daarop is met houtskeletbouw een nieuw tussenstuk gerealiseerd met houten pilaren.” De pilaren zijn vanaf buiten goed zichtbaar door de glazen gevelafwerking van het tussenstuk. De 25 centimeter dikke houten vloeren verbinden de linker- en rechterkant van het gebouw met elkaar.

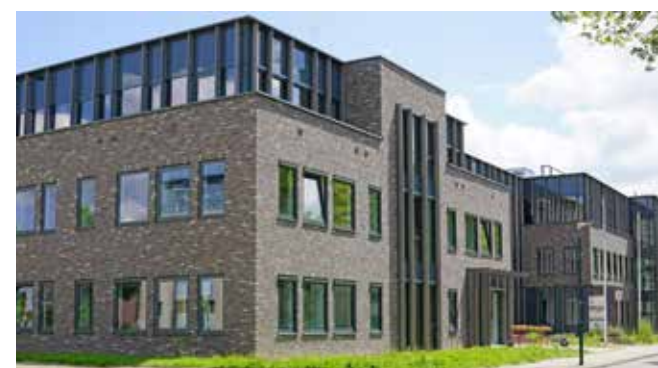
Totaaloverzicht van de gekoppelde kantoorpanden.

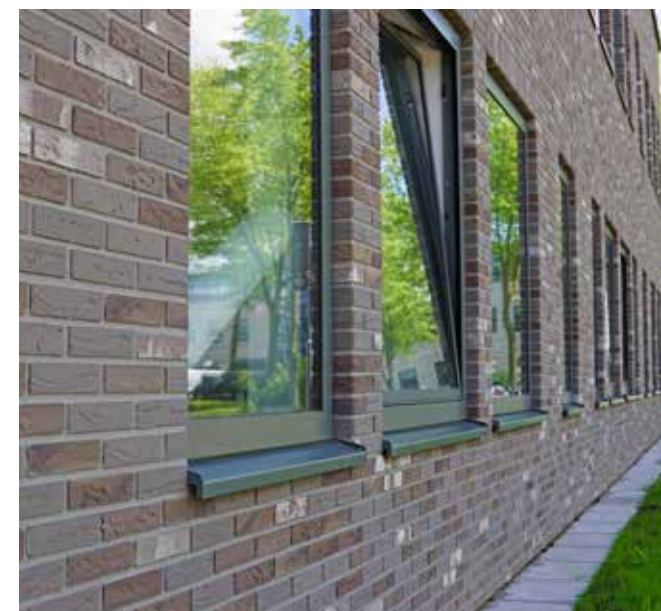
Kozijnaansluiting met gevelstrips.
